VŠB – Technická univerzita Ostrava

Dynamické zatížení v okolí tramvajových výhybek

Dynamic Load around Tramway Switches

Ostrava 2021

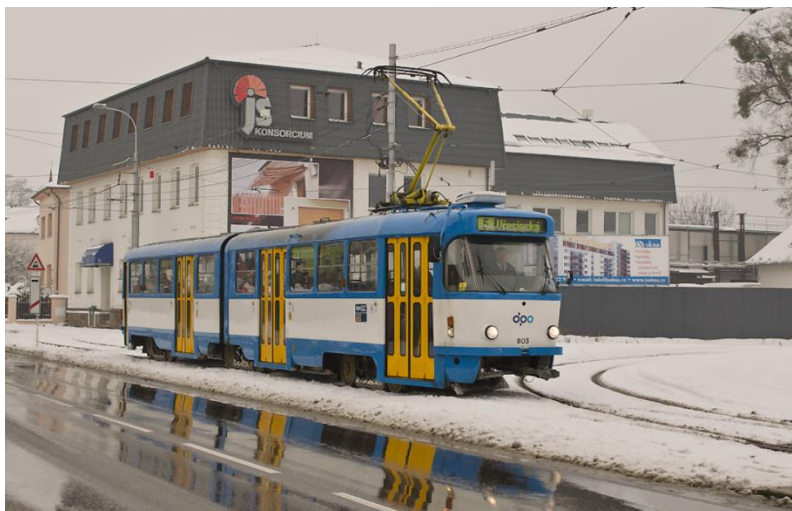
Obrázek 1: ČKD K2 [1]

Jedná se o jednosměrný, dvoučlankový, šestinápravový, motorový tramvajový vůz. Soupravy byly vyráběny závodem Tatra Smíchov (ČKD Praha) (Obr. 1). Celkově bylo vyrobeno 569 souprav tohoto typu. Po zkušebním provozu prototypu tramvajové soupravy s označením K1 (evidenční číslo 801) následně úpravě a částečné modernizaci, převážně jeho elektrické části. Technické parametry vozu ČKD K2 jsou uvedeny v tabulce 1. Roku 1967 byly do vozového parku zařazeny první vozy s označením K2, v ostravských ulicích jezdí pod evidenčními čísly začínajícími číslem 8XX. Celkem se po Ostravě pohybovalo 10 tramvajů K2. Roku 2018 byl oficiálně ukončen provoz souprav K2 v Ostravě [1] [2] .

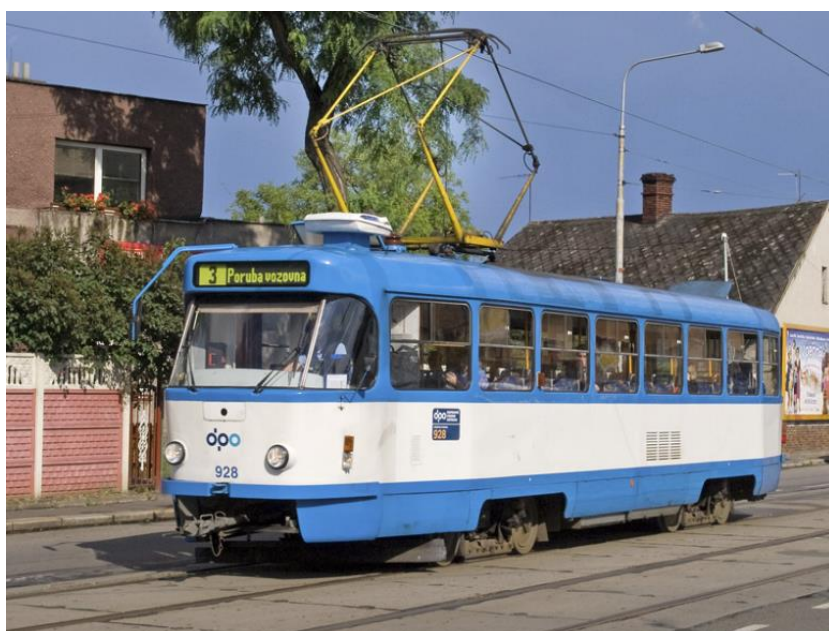
Obrázek 2: ČKD T3 [1]

Základní technické údaje ČKD T3	
Délka skříně	14 000 mm
Šířka skříně	2 500 mm
Výška vozu	3 059 mm
Hmotnost prázdného vozu	16 300 kg
Hmotnost plného vozu	27 500 kg
Počet míst k sezení/stání	31/72
Maximální rychlost	65 km/hod

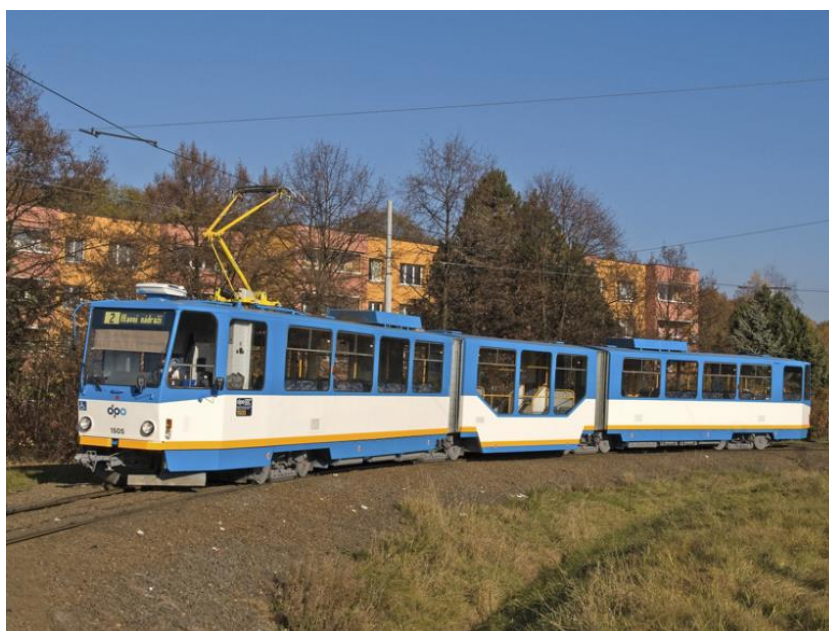
Obrázek 3: ČKD KT8D5.RN1 [1]

Základní technické údaje ČKD KT8D5.RN1	
Délka skříně	30 300 mm
Šířka skříně	2 480 mm
Výška vozu	3 550 mm
Hmotnost prázdného vozu	38 500 kg
Hmotnost plného vozu	61 600 kg
Počet míst k sezení/stání	63/157
Maximální rychlost	65 km/hod

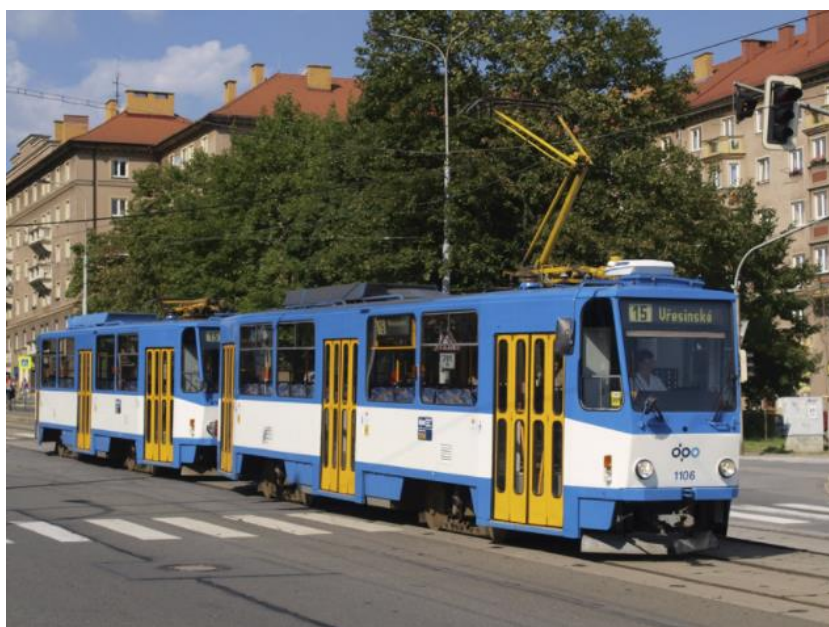
Obrázek 4: ČKD T6A5 [1]

Základní technické údaje ČKD T6A5	
Délka skříně	14 700 mm
Šířka skříně	2 500 mm
Výška vozu	3 165 mm
Hmotnost prázdného vozu	19 500 kg
Hmotnost plného vozu	31 500 kg
Počet míst k sezení/stání	30/85
Maximální rychlost	65 km/hod

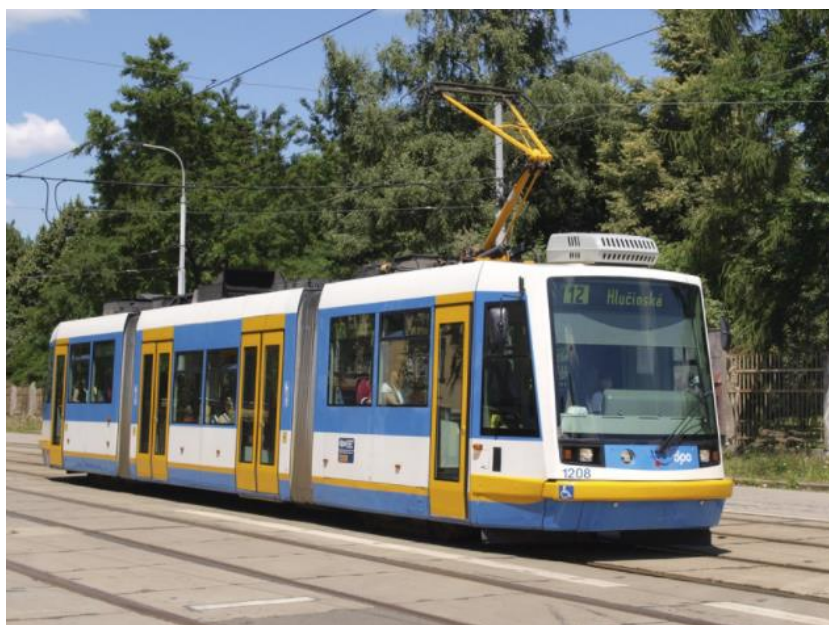
Obrázek 5: Škoda – Inekon LTM 10.08 [1]

Zvláštností tohoto vozu je vlastnost, že při brždění, díky elektrické výzbroji na střeše, vůz rekuperuje elektrický proud. Touto technologií snižuje celkovou spotřebu tramvaje. Astra, jak se tato tramvaj nazývá, je jednosměrný, částečně nízkopodlažní, čtyřnápravový vůz. Tři části, ze kterých se tramvaj skládá, jsou spojené kloubem a jsou průchozí (Obr. 5). Další zajímavostí je fakt, že prostřední část je zavěšená mezi krajní články. Již zmiňovaná prostřední část je nízkopodlažní. Tak je umožněn nástup osob s pohybovým omezením a kočárky. Krajní články jsou klasicky vysokopodlažní s dvounápravovými neotočnými

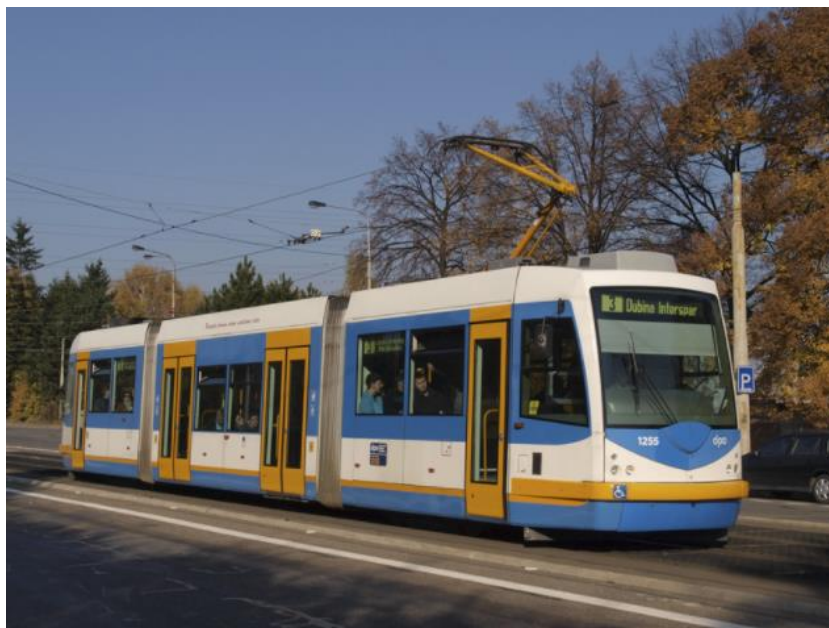
Obrázek 6: Inekon 2001 TRIO [1]

Základní technické údaje Inekon 2001 TRIO	
Délka skříně	20 130 mm
Šířka skříně	2 460 mm
Výška vozu	3 460 mm
Hmotnost prázdného vozu	26 000 kg
Hmotnost plného vozu	41 200 kg
Počet míst k sezení/stání	41/128
Maximální rychlost	70 km/hod

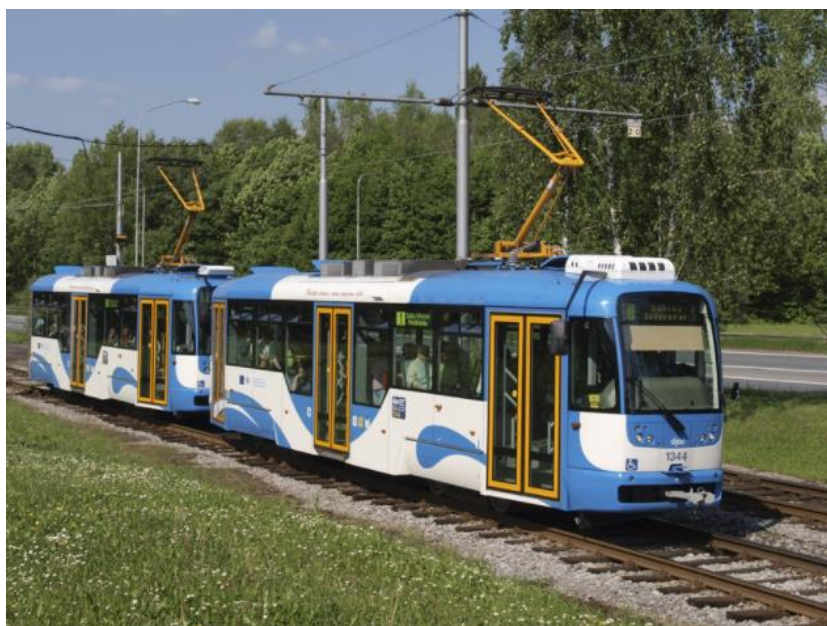
Obrázek 7: Vario LFR [1]

Tak vznikl vůz Vario LFR (Obr. 7). Tento vůz se začal vyrábět roku 2004, v ostrém ostravském provozu se objevil až v roce 2005. Technické parametry vozu Vario LFR jsou uvedeny v tabulce 7. LFR obdržel od Ostravského podniku evidenční čísla s číslovkou 13XX. Oproti tramvaji T3, ze které tento vůz byl koncipován, má nízkopodlažní střední část vozu. Celkem se do ostravského provozu dostalo 63 vozů tohoto typu [1][2].

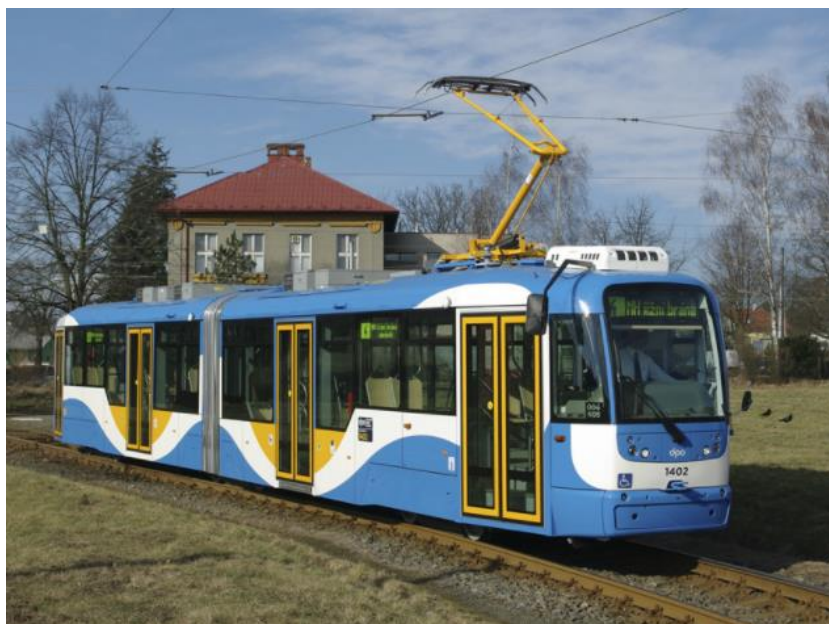
Obrázek 8: Vario LF2 [1]

Do ostravského provozu byl tento vůz zařazen roku 2007. Je dalším následovníkem nízkopodlažního vozu (Obr. 8). Tento šestnápravový vůz se skládá ze dvou částí, které jsou mezi sebou průchozí a jsou spojené kloubem s měchem. Technické parametry vozu Vario

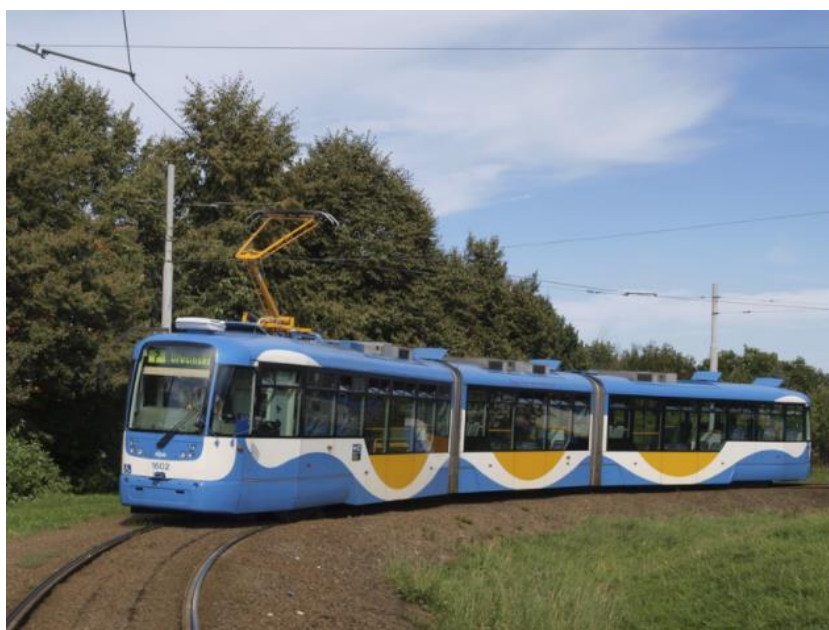
Obrázek 9: Vario LF3 [1]

Základní technické údaje Vario LF3	
Délka skříně	30 100 mm
Šířka skříně	2 500 mm
Výška vozu	3 085 mm
Hmotnost prázdného vozu	38 500 kg
Hmotnost plného vozu	61 600 kg
Počet míst k sezení/stání	61/168
Maximální rychlost	65 km/hod

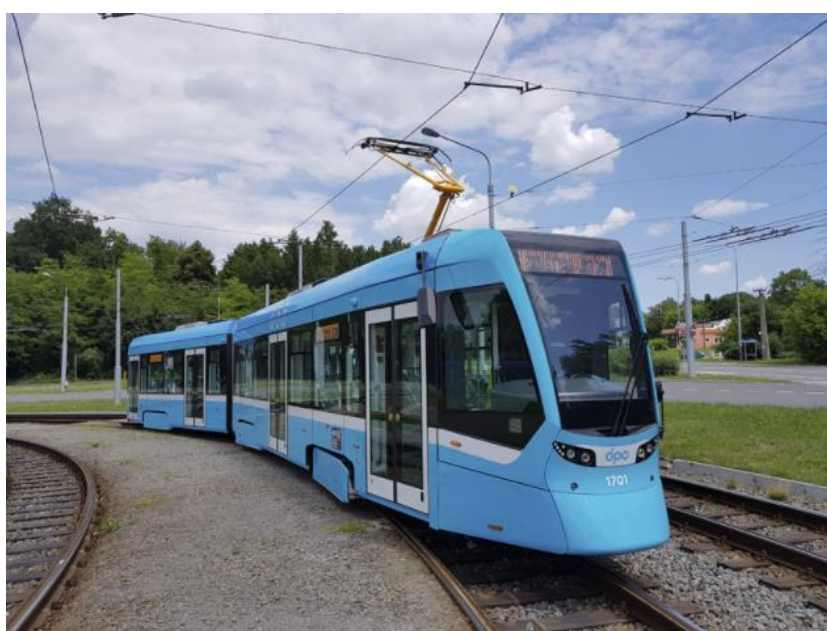
Obrázek 10: Stadler Tango NF2 [1]

Základní technické údaje Stadler Tango NF2	
Délka skříně	24 900 mm
Šířka skříně	2 500 mm
Výška vozu	3 600 mm
Hmotnost prázdného vozu	34 500 kg
Hmotnost plného vozu	48 800 kg
Počet míst k sezení/stání	61/127
Maximální rychlost	80 km/hod

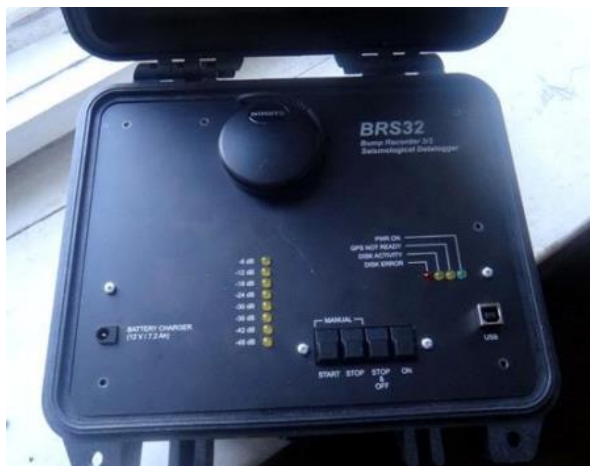
Obrázek 11: Seismický záznamník BRS-32 [3]

Tímto přístrojem bylo prováděno veškeré měření, které se objeví níže v práci. Jedná se o vylepšenou verzi svých předchůdců BR1 a BR3, vyráběnou českým seismotektonickým oddělením ÚSMH AVČR, který spolupracoval s firmami ARENAL a TEDIA (Obr. 11). Přístroj splňuje přísné technické parametry pro náročné podmínky, ve kterých se může objevit. BRS má vlastní pohonný akumulátor, který na jedno nabití vydrží až 48 hodin, samozřejmě výdrž akumulátoru se může lišit. Tudíž je přístroj zcela přenosný a není závislý na vnějších zdrojích. Je osazen třísložkovým seismickým geofonem. Jeho data nemusí být nutně ukládána do interní paměti, ale má vlastní USB výstup, díky kterému se data mohou ukládat do externího disku o kapacitě až 32 GB. Dále je možné přes USB rozhraní stahovat data z interní paměti a nastavovat parametry vlastního přístroje. Dynamický a frekvenční rozsah BRS se pohybuje od 0,5 Hz do 80 Hz při dynamice až 120 dB. Aby byl přístroj orientovaný v čase a prostoru je osazen přesným GPS modulem, který se po zapnutí automaticky připojí k GPS signálu. Výhoda tohoto přístroje spočívá v jednoduchosti obsluhy a dalším nesporným kladem je možnost výměny senzorického vybavení nebo v krajním řešení lze připojit externí snímač. [3] [10]

Měří se kontinuálně třísložkový záznam seismických vlnových průběhů. Jelikož se jedná o velký objem dat, BRS každých 40 minut ukládá naměřené údaje do interní paměti ve formátu bin. Aby se soubory nepletly, vytvoří v interní paměti složku s datem měření, do které se postupně ukládají čtyřicetiminutové úseky. Jde o datový formát, ve kterém jsou uloženy datum a čas počátku měření, kódové označení stanice, počet uložených vlnových fází a vzorkovací frekvence [Hz]. Protože se jedná o kódovaný formát, v každém přístroji je uložený software BRmonitor, ve kterém tento soubor lze otevřít a podrobit data rozboru. Při něm vidíme průběh měření seismicity a samotné anomálie při měření, které můžeme podrobit detailnějšímu průzkumu v excelové tabulce, jež je výrobcem taktéž dodávána s přístrojem. Bohužel detailněji prozkoumat lze pouze pětisekundové intervaly, kvůli objemu dat a faktu, že při delšímu úseku by byla potřeba výkonná počítačová jednotka. [3] [10]

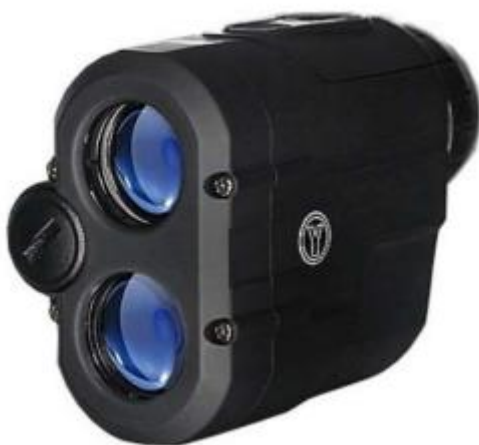
Obrázek 12: Yukon Extend LRS-1000 [4]

Vzhledem ke spojitosti rychlosti tramvají a míry vibrací na výhybce byl pro měření rychlosti tramvají využit rychloměr Yukon Extend LRS-1000 (Obr. 12). Tímto přístrojem byly měřeny vzdálenosti a rychlost tramvají. Rychloměr byl využit převážně z důvodu dokázání faktu, že s roustoucí pojezdovou rychlostí roste radikálně i míra vibrací. Rychloměr byl využit při měření seismicity na stanovišti. Kromě možnosti měření rychlosti, kterou umí měřit v rozsahu 5 až 300 km/h, se dá měřit i vzdálenost v rozsahu 5 až 1000 metrů. Přístroj je vybaven šestinásobně zvětšující optikou. Pro měření využívá pulsního laseru s nízkým výkonem. Tento fakt je velmi důležitý, aby nedošlo k oslnění řidiče tramvaje [4].

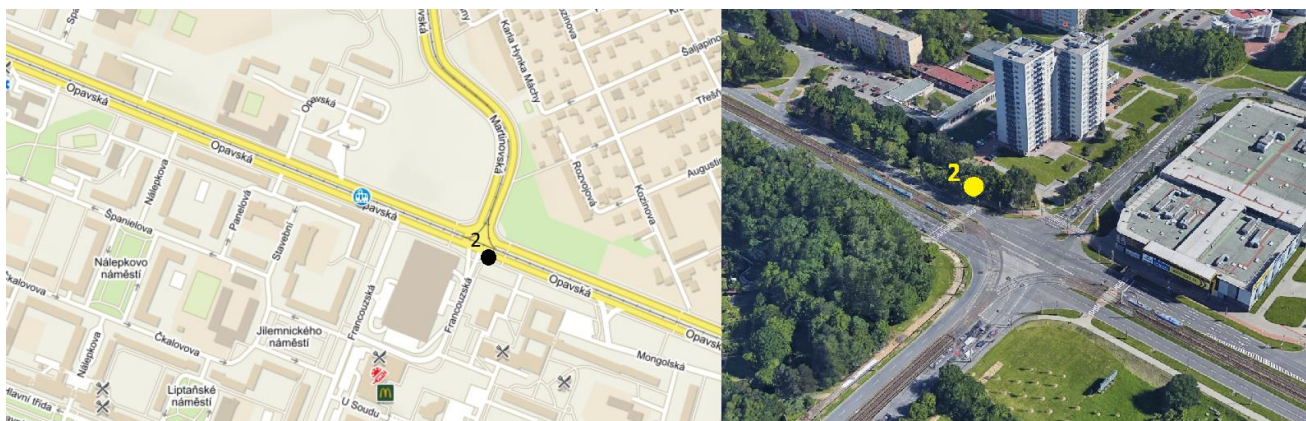
Obrázek 14: Stanoviště u Alberta $49^{\circ}82'91.03''N$; $18^{\circ}18'90.88''E$

Stanoviště bylo pojmenováno podle nedalekého nákupního centra Albert. Stanoviště se nachází v blízkosti tramvajové zastávky Telekomunikační škola, směr Svinov Mosty (Obr. 14). Opět se jedná o velmi frekventované místo. Vzhledem k velkému pohybu chodců bylo nutné umístit měřicí aparaturu mimo chodník, aby nedošlo ke střetu s chodcem. Tento fakt by mohl narušit probíhající měření. Měření započalo dne 19. 11. 2020 v 11:40 a bylo ukončeno 12:15. Bylo zaznamenáno 28 průjezdů.

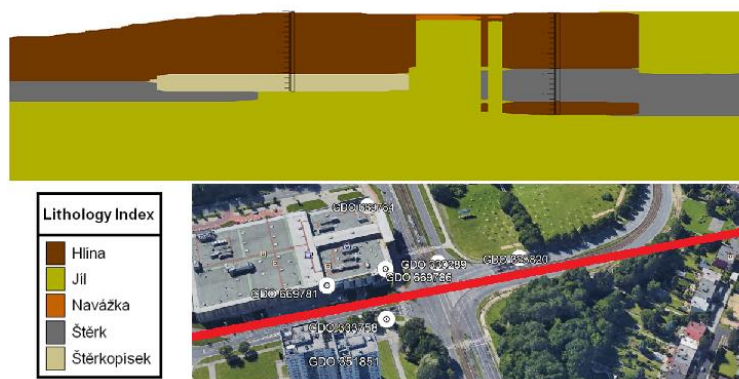
Hloubka vrtů se zde pohybuje v rozmezí 8-16 metrů. Právě hlubší vrty jsou z této lokality nejmladší. Do hloubky 1 metru se střídá navážka s hlínou. Hlína pokračuje i do hlubších pater profilu. Nachází se zde jílový sloup, který se nachází od 0,5 do 6 metrů. Okolo tohoto jílového sloupu se vyskytuje hlína, jež sahá do hloubky taktéž 6 metrů. Poté je hlína nahrazena štěrkem, který místy přechází do formy štěrkopísku. Tato vrstva má mocnost 2 metry, tudíž spodní hranice této štěrkové vrstvy končí v 8 metrech. Konečnou vrstvou je jíl. Hladina podzemní vody je zachycena v hloubce 6,2 metrů, právě v štěrkové/štěrpopískové vrstvě. Ale díky faktu, že se zde nachází jílový sloup, který sahá defakto až k povrchu, je zde hladina podzemní vody dosti kolísá. V nedalekém vrtu právě za jílovým sloupem je hladina podzemní vody zachycena v hloubce 8,1 metrů. Opět byly vytvořeny řezy v dané lokalitě. Jelikož se jedná o výhybku do písmene T, jsou řezy vedené vodorovně na jeden směr tramvajového pásu a kolmo na směr druhý. Řezy a 3D model lokality U Alberta jsou prováděné v programu RockWorks (Obr. 21, 22, 23).

Obrázek 21: Řez horninového prostředí a situace řezu (U Alberta)

Obrázek 22: Řez horninového prostředí a situace řezu (U Alberta)

Obrázek 23: Model horninového prostředí pod měřenou lokalitou (U Alberta)

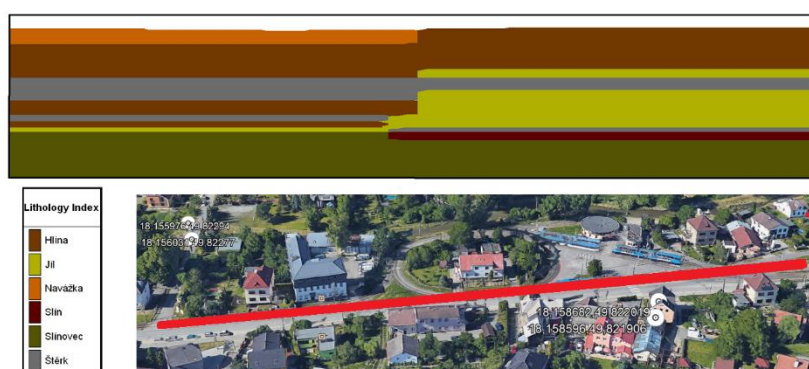
V této lokalitě byly v bezprostřední blízkosti zjištěny pouze 4 vrty. Vrtly byly poskytnuty Českou geologickou službou. Nedaleko lokality se nachází řeka Porubka. Vzhledem k tomu byla zjištěná vysoká hladina podzemní vody. Do hloubky 1,6 metrů se hlína střídá s navážkou. Od této hloubky pokračuje hlína střídající se s jílem, štěrkem a slínem. Šterk se nachází až do hloubky 4,6 metrů, jíl do hloubky 8,8 metrů. A hlína sahá do hloubky 7 metrů. Jako nejhlubší vrstva byla zastížena vrstva slínovce. Opět byly vytvořeny dva řezy lokalitou a 3D řez lokality, v programu RockWorks (Obr. 27, 28, 29).

Obrázek 27: Řez horninového prostředí a situace řezu (Vřesinská)

Obrázek 28: Řez horninového prostředí a situace řezu (Vřesinská)

Obrázek 29: Model horninového prostředí pod měřenou lokalitou (Vřesinská)

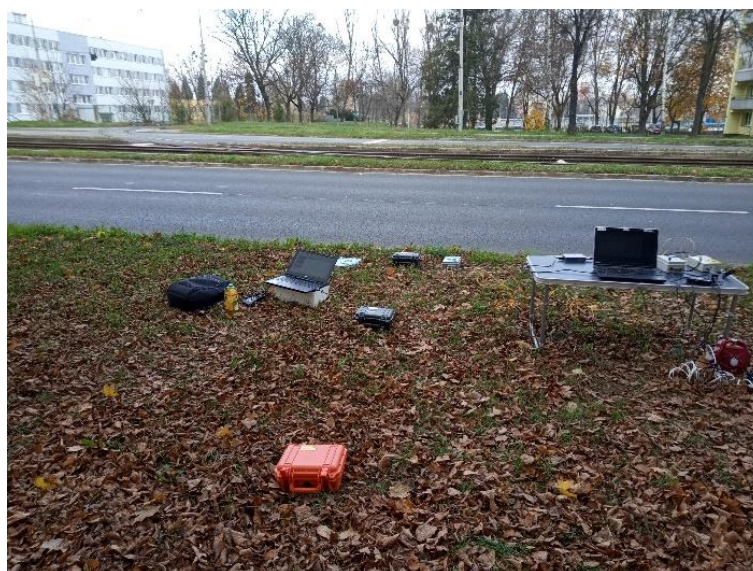
Obrázek 33: Probíhající měření na stanovišti U Vozovny

Pro druhý den měření byly použity senzory s evidenčními čísly 58, 55, 25, kdy první zmiňovaný byl umístěn opět nejbližší a to ve vzdálenosti 13 metrů od bližší koleje (Obr. 32, 33). Znovu to byla kolej směr Poruba Vozovna. Druhý zmiňovaný senzor byl vzdálen 2 metry od senzoru 58. Zaznamenáno bylo shodných 26 měření, jako při prvním měření. Směrem k tramvajové zastávce Poruba Vozovna jelo 16 souprav. Z toho 5 souprav jelo přímo po výhybce. Zbylých 10 souprav jelo opět směrem k tramvajové zastávce Rektorát VŠB.

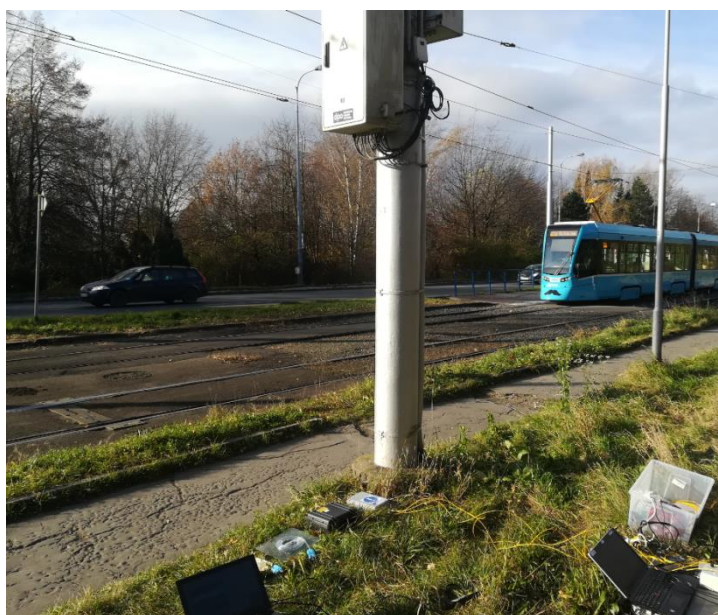
Obrázek 36: Dokumentace měření, stanoviště Hulvácká

Třetí a zároveň poslední stanoviště, na kterém se 19.11. 2020 měřilo, bylo stanoviště Hulvácká. Jedná se o méně frekventované místo, a proto byly přístroje BRS-32 umístěny v bezprostřední blízkosti výhybky. Před měřením se opět stanovil kolmý směr od jazyku výhybky. Rychlost souprav na tomto stanovišti se pohybovala v rozmezí 13 – 18 km/h. První senzor (evidenční číslo 58) byl umístěn 4 metry od kolejiště (Obr. 35, 36). Druhý senzor (evidenční číslo 25) byl položen dva metry od prvního. A stejná vzdálenost byla mezi třetím (evidenční číslo 37) a druhým senzorem. Měření na tomto stanovišti trvalo hodinu a zaznamenalo se 27 průjezdů souprav. Vzhledem k menší přehlednosti na stanovišti byly projíždějící tramvaje řazeny do čtyř skupin.

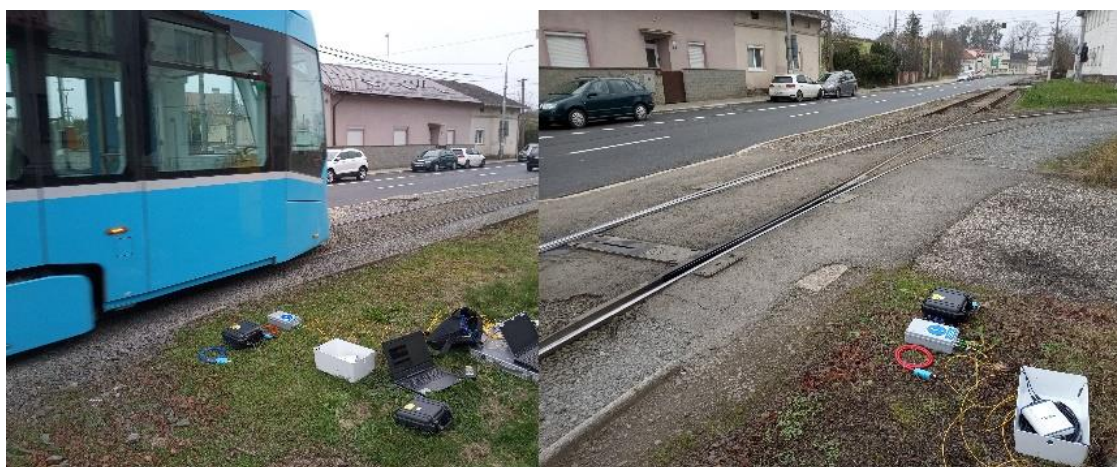
Obrázek 38: Situování prvního senzoru a průjezd tramvaje nOVA

Poslední stanoviště, na kterém se měřilo dne 26. 11. 2020, bylo stanoviště Vřesinská. Stanoviště bylo pojmenováno dle nedaleké tramvajové zastávky Vřesinská. Jedná se o točnu tramvají. Na tomto stanovišti se rychlost pohybovala v rozmezí 8 – 16 km/h. Na tomto stanovišti se nachází dvě výhybky. Měřilo se na dvou místech, opět třemi přístroji BRS-32. Umístění prvního senzoru bylo 1,5 metrů od výhybky (evidenční číslo 58). Poté mezi prvním a druhým senzorem (evidenční číslo 55) byla vzdálenost dvou metrů. Stejná vzdálenost byla i mezi druhým a třetím senzorem (evidenční číslo 25) (Obr. 37, 38).

První místo měření bylo pojmenováno jako výhybka. Zde soupravy vyjížděly z točny, a proto zde byla malá rychlost vozů. Měření probíhalo 60 minut a bylo zaznamenáno 19 průjezdů. 16 průjezdů vozů bylo právě z točny a 3 průjezdy byly po hlavní koleji.

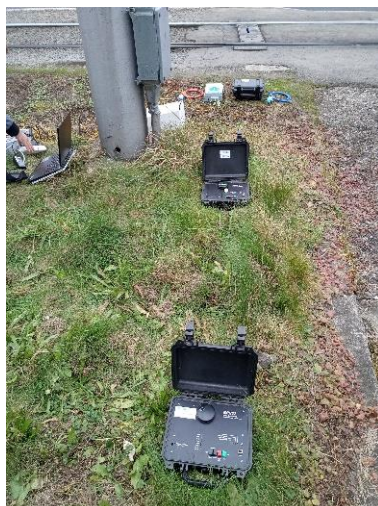
Obrázek 40: Rozmístění senzorů BRS-32

Druhé místo bylo pojmenované jako přímá. Měření probíhalo 70 minut. Zaznamenalo se 14 průjezdů. Po hlavní koleji projelo kolem senzorů 12 souprav. Přes výhybku jely dvě soupravy (Obr. 39, 40).
